Wesselsgate 15 i Oslo

DESEMBER 1998 – MØTET MED EN BYGÅRD SOM SKAL RIVES

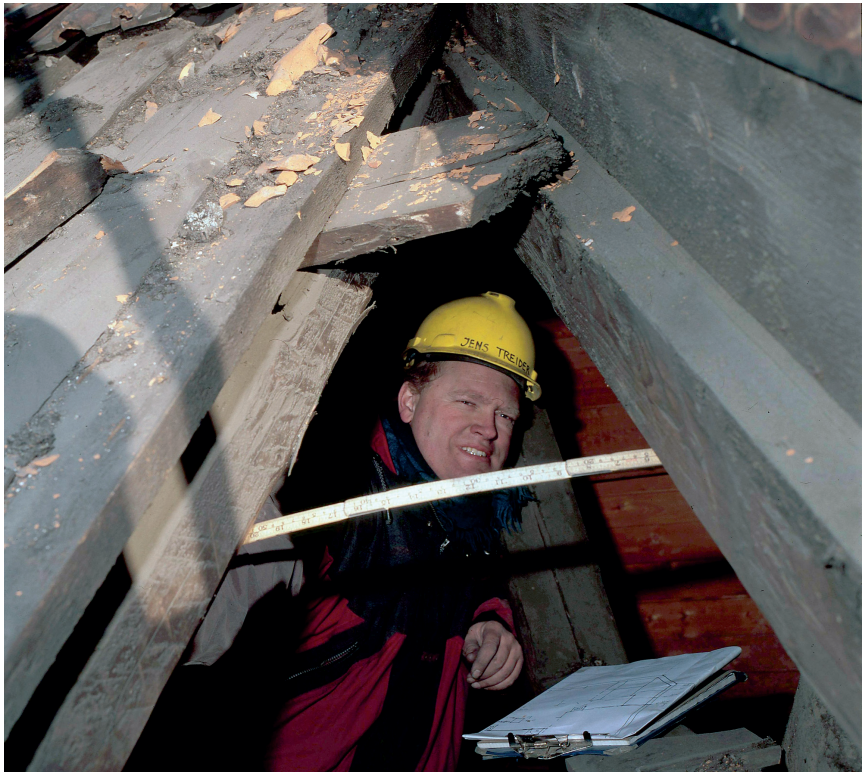
Jens Treider måler opp kilsperrer på loft i Wessels gate 15.

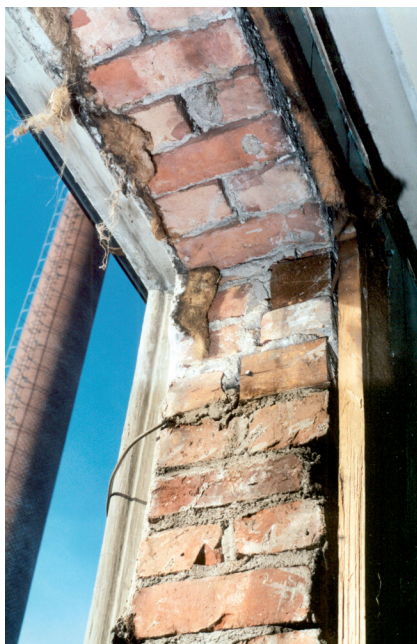
Venstre:

Bak det demonterte vinduet kan en se strukturen i murveggen. Pipa på Rikshospitalet skimtes i bakgrunnen.

I Wessels gate 15 var hovedkonstruksjonen – de bærende veggene – alle av teglsten. Kjellermurene var i tostens tykkelse, ca. 48 cm, veggene i de tre boligetasjene var alle av halvannen teglstens bredde. I hus som ble bygd senere, gikk man over til å smalne veggtykkelsene oppover i etasjene for å spare materialer. Alle bjelkelag var av tre med ca. 8 til 9 tommer høye bjelker. Mellom bjelkene var det lagt inn stubbloft med stubbloftsfyll, altså et separat og ikke synlig «gulv» hvor man la ut tørr leire, sand og i vårt tilfelle noe jeg oppfattet som koksaktig slagg, som et isolerende lag. Dette er et tungt fyll og har den store fordel at det er godt lydisolerende. I tillegg vil det antakelig øke gjennombrenningstiden for bjelkelaget ved en eventuell brann, og vil i så måte være gunstig for brannsikkerheten. Bygårder som Wessels gate 15 er

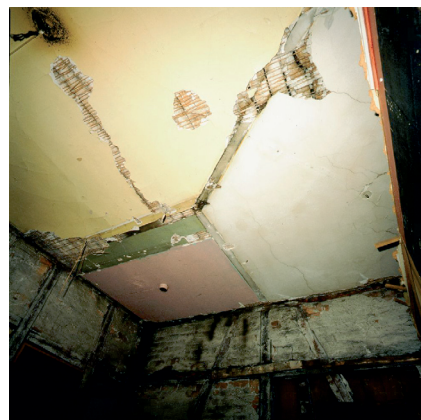
Høyre:

Himling under riving. På undersiden av trebjelkene synes grovt rupanel med påspikrede stråmatter som underlag for rapping.

På undersiden av trebjelkene var det montert et grovt rupanel med påspikrede stråmatter som underlag for rapping. Rapping er forløperen til «rabitzpuss» på stålnetting, og er en stukk- og gipsmasse som kastes på og jevnes ut til en meget slett og vakker overflate som hvittes og eventuelt dekormales. Alle himlinger i Wessels gate var opprinnelig rappet. De stod forøvrig utrolig godt og var over alt stort sett intakt, om enn en del oppsprukket på grunn av husets store setningsskader. Der vi fant panelte himlinger, var dette så godt som uten unntak sekundære tilføyelser, og den opprinnelige, rappede himling fantes bakenfor. I noen rom var slike tilføyelser gjort så tidlig at vi fant de opprinnelige dekormalingene intakt bakenfor. Slik dekor ble vanligvis utført med limfarger, som med tiden svekkes og tilslutt blir helt borte når himlingene blir vasket. Ekstra morsomt var det derfor når det var mulig å redde noen intakte biter av himlingen i gården.

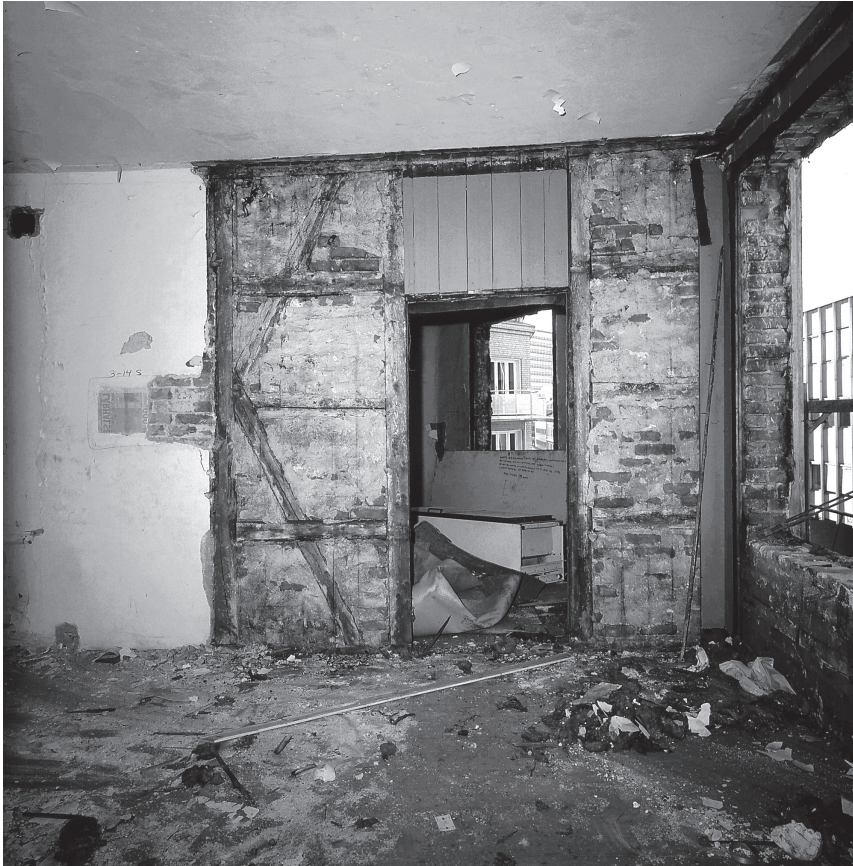
Veggkonstruksjoner i utmurt bindingsverk.

yttervegger av rent murverk, men mange av innerveggene er med utmurt bindingsverk: I et solid og ganske grovt bindingsverk av ca. 5 tommers tykkelse ble det murt inn teglsten. Tømmeret som skulle brukes i bindingsverket ble hugd slik at det ble dannet en innhulning mot midten av stukkene. Derved ble murverket låst i tømmeret og kunne ikke presses ut når mørtelen var herdet. Med rette kanter ville murverket ha vært utsatt for å komme ut av stilling, ettersom det aldri blir noen fast forbindelse mellom trevirke og murverk, det binder seg ikke til hverandre.

Utmurt bindingsverk er en meget rasjonell og effektiv byggemåte som gjør at husene raskt kan reises og komme under tak. Tilsynelatende er det relativt få slike hus her til lands, men Wessels gate 15 viser oss at denne byggemåten kan være langt mer utbredt enn vi vanligvis tror. Svært mange av gårdens innervegger var av denne typen. Også den indre bæreveggen, ofte kalt «hjer-teveggen», som gikk sentralt gjennom hele og bygd parallelt med langfasadene, var bygd slik i 2. og 3. etasje. 5 tommers tykkelse på tømmeret passer utmerket til murverk av en halvtens tykkelse. Det ga også et slingringsmonn så murverket ikke kom for langt ut, da veggene deretter ble påspikret panel

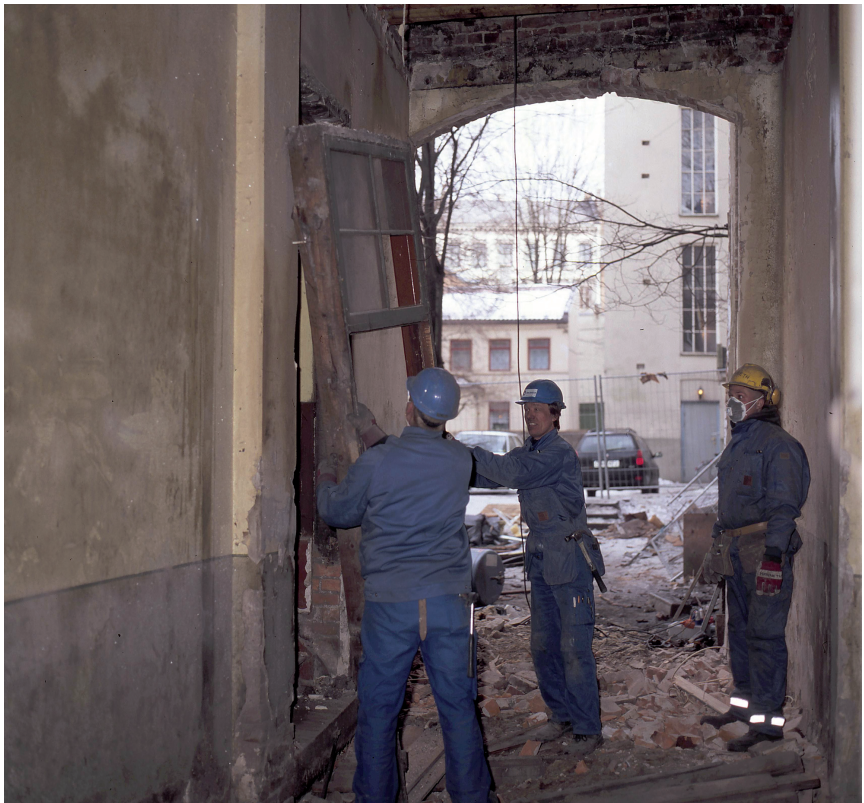
Nederst:
Demontering av
dørfelt til trapperom
mot Langes gate.

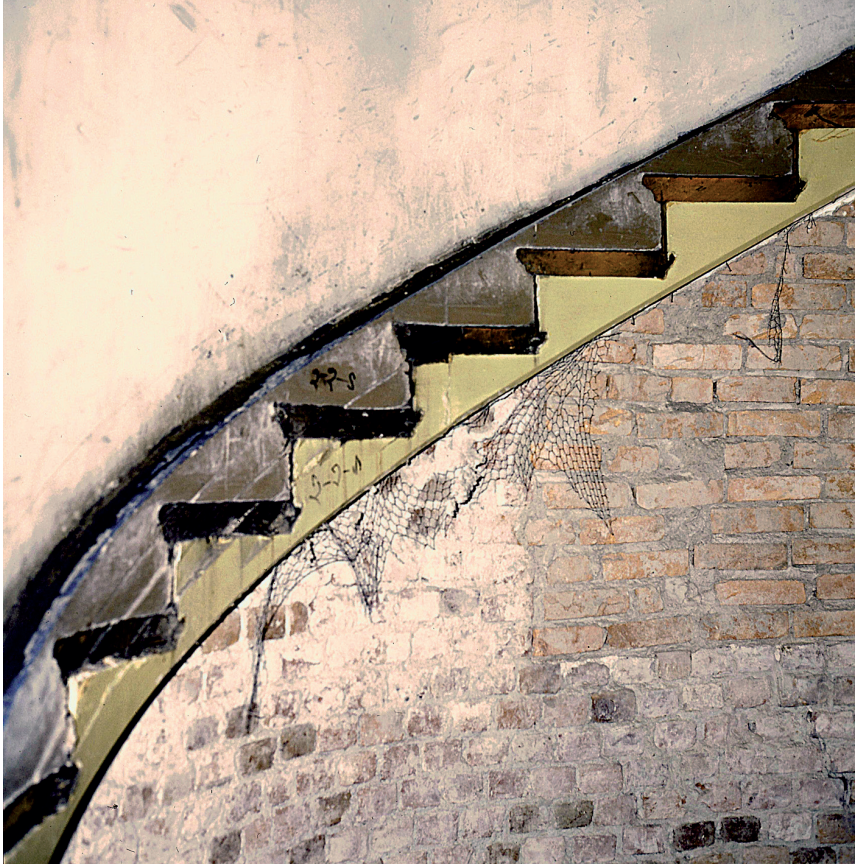
Hovedtrappen er nærmest demontert. Bare trappevangen står igjen.

Av større elementer kan nevnes at alle de gjenværende trappeløpene ble demontert og siden gjenoppsatt på riktig sted i den rekonstruerte gården. Den delen av takkonstruksjonene som ikke var endret i 1950, ble demontert. Sperrebindene ble løsnet og heist ned i ett stykke på en stor lastebil - spesialtransport med egen løyve på grunn av lengden. Det ble også tatt med en del teglsten, som til dels er brukt i det nyoppsatte huset.

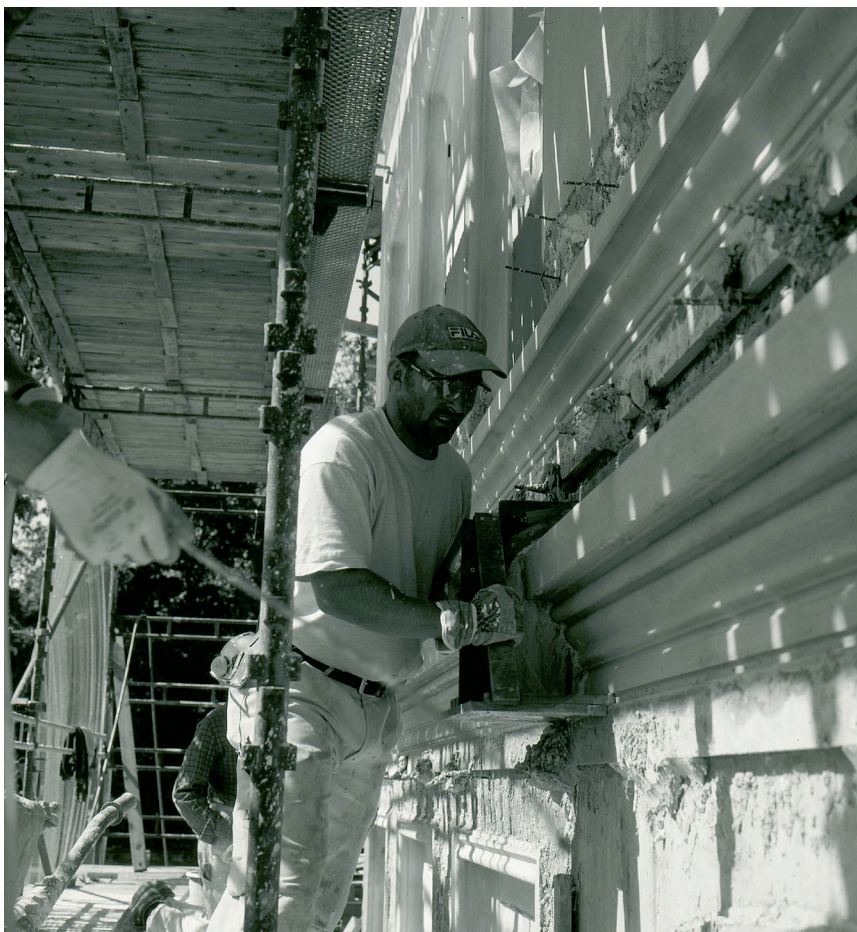
Gesimsene trekkes
på opprinnelig måte
på museet.

Vi ønsket så langt mulig å gjenskape det opprinnelige utseende utvendig. Da måtte vi pusse med ren kalkbasert pussmørtel og siden male med kalkfarger. Dette er arbeid som må utføres i den varme årstid. Sommeren 2001 ble derfor pussing utført og alle profiler rundt dører, vinduer, gesimser under takfoten og gesimsbånd på fasadene trukket. Dette er et arbeid som ytterst få behersker i dag. Det ble følgelig ikke lite «yrkesopplæring» selv for de erfarne murere vi hadde med, og de gjennomførte arbeidet med stadig tiltagende dyktighet og håndlag. Resultatet står meget godt. Etter dette ble huset malt med tradisjonell kalkmaling som ble tilvirket og innfarget på byggeplassen av malmester Jens Petter Lunde etter anvisning fra museets malerikonservatorer. Begge deler ble følgelig gjenopplivning av håndverk som nesten har gått helt i glemmeboken og som stort sett ikke anvendes i det hele tatt i våre dager.
